Herstel vismigratie in Noord-Nederland in volle gang

Hevelvistrap is een mogelijke oplossing voor knelpunten

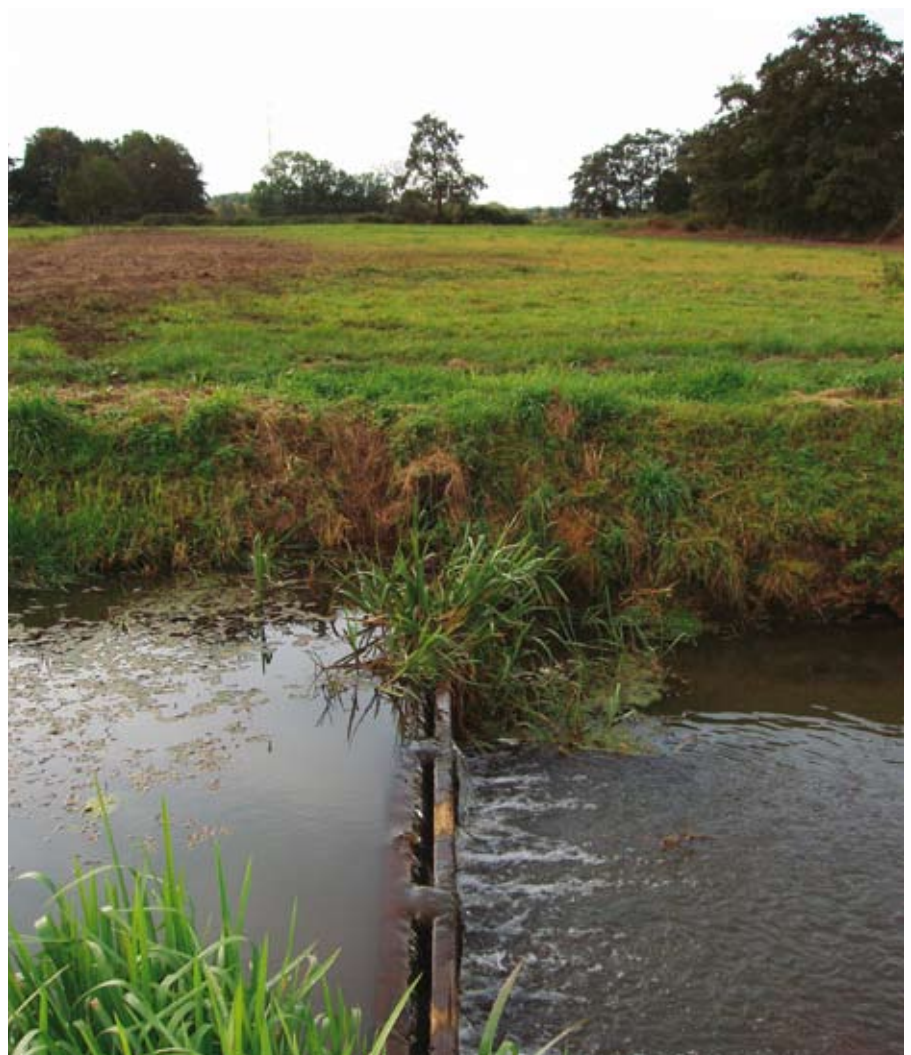
Deze stuw in het Oostervoortse diep is één van de belangrijkste knelpunten in het beheergebied van Waterschap Noorderzijlvest (foto: Jeroen Huisman).

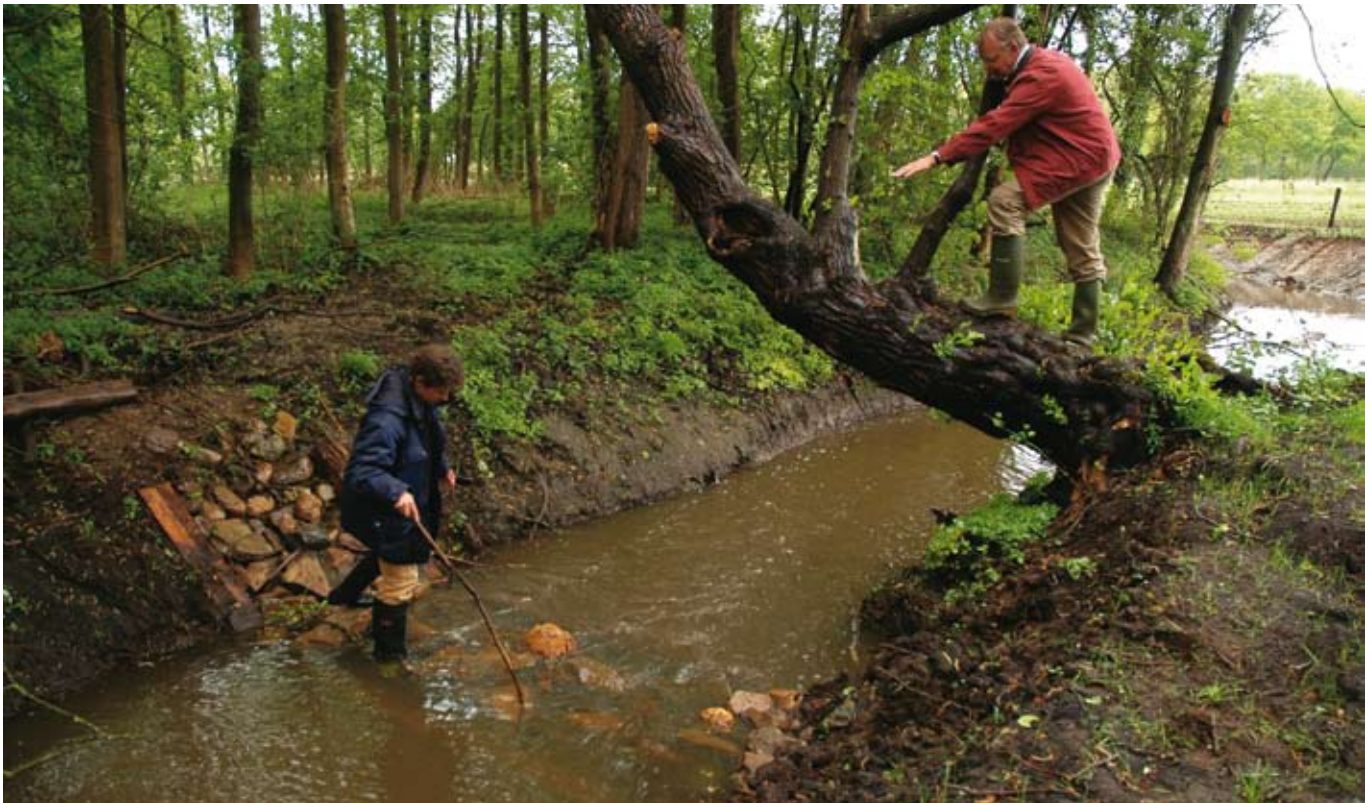
Stenen vispassage in het Anreperdiep ter hoogte van Assen. Regelmatig onderhoud is noodzakelijk om de werking van de vispassage te garanderen. De hydroloog geeft aanwijzingen en tips (foto: Herman Wanningen).

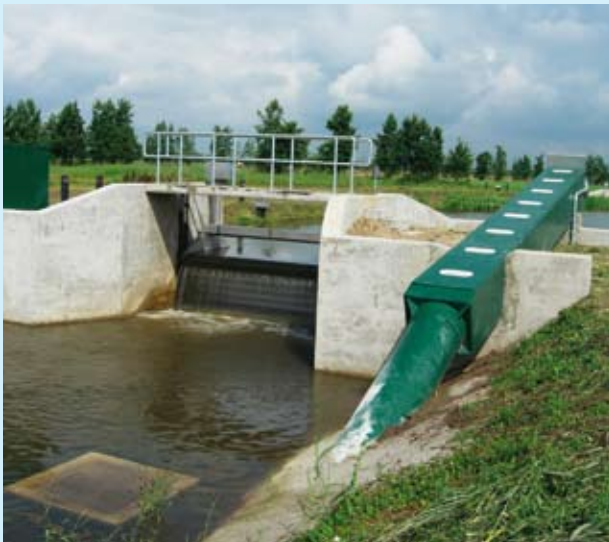
De hevelvistrap.

Het werkingsprincipe van de hevelvistrap berust op een hevel waarin een luchtbel zit. De grootte van de luchtbel is bepalend

voor het debiet in de hevelvistrap. Nadat het aangevoerde water door de hevelwerking over het hoogste punt in de hevelvistrap is gebracht, stroomt het water over een reeks schotten die vergelijkbaar zijn met de schotten in een conventionele vistrap. De tussenschotten, die telkens een hoogteverschil van tien centimeter overbruggen, verdelen het totale hoogteverschil over de stuw in kleine stappen. Hiermee is het peilverschil eenvoudig te overbruggen voor vissen. Om de mogelijkheden voor de passage van slechtere zwemmers te verbeteren, zijn in de vistrap borstels aangebracht. Deze lopen vanaf de bodem van elk compartiment door tot in de doorzwemopening.

De ervaringen in het afgelopen jaar waren positief. Met het peilbeheer treden geen problemen op. Het debiet door de hevel heen is zo gering dat ook in droge periode voldoende peil gehandhaafd kan worden. In het eerste jaar is geen onderhoud gepleegd; er heeft zich geen vuil opgehoopt in of voor de vistrap. De enige negatieve ervaring was een vandaal die vlak na plaatsing van de vistrap één van de kijkvensters heeft ingeslagen. Herhaling hiervan is voorkomen door plaatsing van extra dik, onbreekbaar polycarbonaat. De vishevel is door de vrij hoge plaatsing duidelijk aanwezig in het landschap. Niet iedereen vindt dit mooi.

De totale vangst was divers van samenstelling: zowel goede (snoek, blankvoorn) als minder goede zwemmers (kleine modderkruiper, riviergrondel). Dit laat zien dat de stroomsnelheid over de schotten de hevelvistrap geschikt maakt voor passage van vissen met uiteenlopende zwemcapaciteiten. Het totaal aantal vissen dat tijdens de onderzoeksperiode is gevangen, was niet hoog. Waarschijnlijk is dit het gevolg van een gering aanbod van vis.

Uit het onderzoek komt naar voren dat de hevelvistrap een geschikt alternatief is voor andere technische vismigratievoorzieningen. Een voordeel van dit type is dat minder ruimte nodig is dan bij andere types. Nader onderzoek aan de hevelvistrap in andere watertypen (onder andere een stromend water en met een groter visaanbod) zal moeten aantonen of de hevel voor alle vissoorten van alle lengteklassen goed functioneert.
